## AVISO DE INSPECCIÓN: 3M™ DBI-SALA® LAD-SAF™ X2 Y X3 **SE REQUIERE ACCIÓN INMEDIATA**

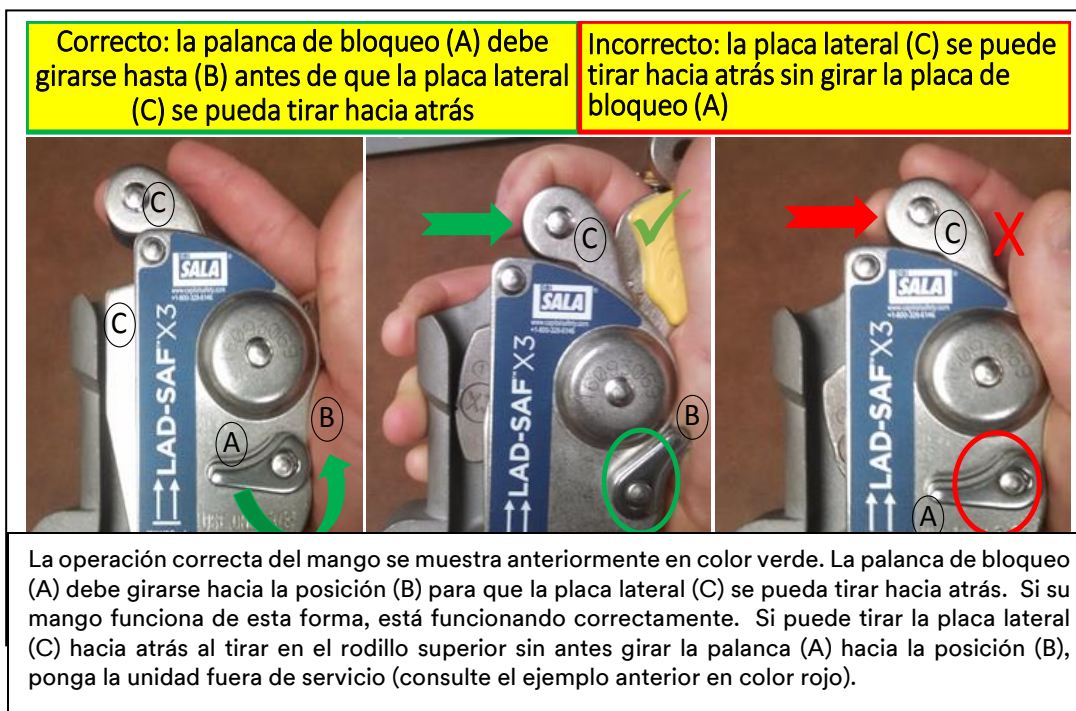
3M Fall Protection (anteriormente Capital Safety) ha identificado un número limitado de mangos Lad-Saf X2/X3 con la palanca de bloqueo que no funciona correctamente. Esta condición puede provocar que el mango se desenganche del cable durante el uso. Se cree que el error de ensamble solo afecta a un número limitado de unidades y el error se ha corregido. No han ocurrido accidentes o lesiones relacionados con este problema.

Usuarios finales: Realice una inspección inmediatamente (consulte la siguiente información). Esta inspección es parte de la inspección recomendada antes del uso para todos los mangos X2 (n.º 6160030) y X3 (n.º 6160054) según se describe a continuación. Si encuentra un mango afectado, ponga el mango fuera de servicio y comuníquese con el departamento de Servicio al Cliente al 800-328-6146 (interno n.º 2012) o envíe un correo electrónico a [LADSAFNA@mmm.com](mailto:LADSAFNA@mmm.com) para solicitar una autorización de devolución. Tras la recepción del mango afectado, le enviaremos un mango de reemplazo en menos de 24 horas sin cargos.
